設備名	エスカレーター
設置場所	1F~2F
エスカレーターの幅	
600タイプ	
<b>清掃前</b>	
<p>こびり付いた油汚れのスラッジは酸化傾向にありエスカレーターを痛める原因となっている。放っておくとこびり付きながらどんどん蓄積していく。縦のライザー部分にも汚れがこびり付いているのがよくわかる。</p>

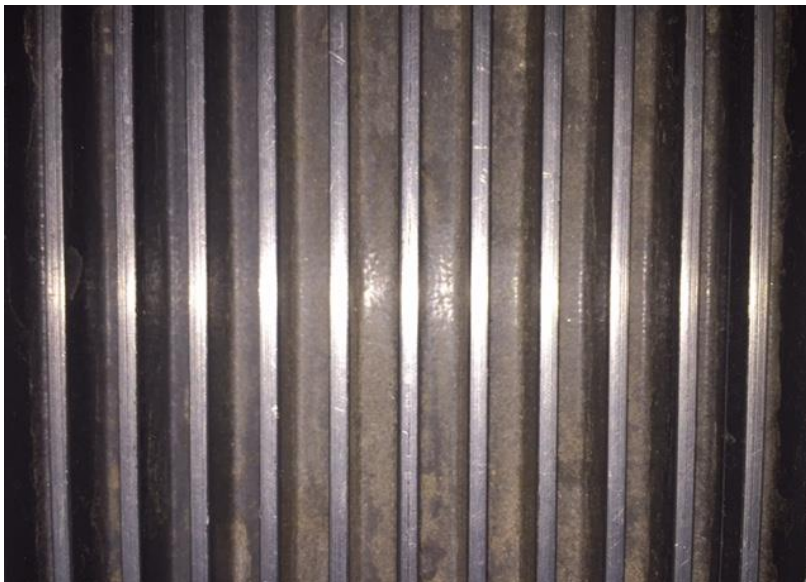
設備名	エスカレーター
設置場所	1F~2F
エスカレーターの幅	
600タイプ	
<b>清掃前</b>	
<p>汚れが比較的少ないはずの中央部分にも溝の底に長年の埃がびっしりとこびり付いている。この溝の底の汚れは簡単には落ちない汚れである。清掃後の溝底の地金がどこまできれいになるか楽しみである。</p>

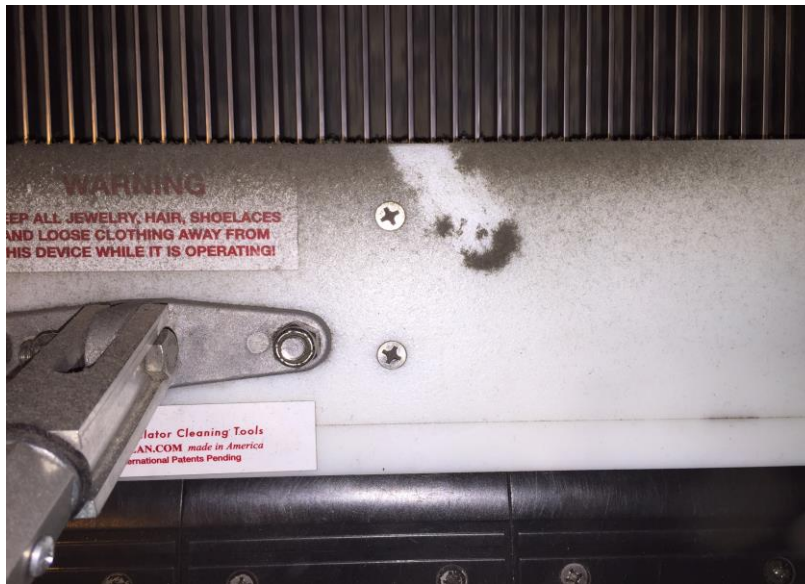
設備名	エスカレーター
設置場所	1F~2F
エスカレーターの幅	
600タイプ	
清掃作業中	
最初の埃とりのドライ清掃。真っ白なデバイスの上に真っ黒な埃が舞い上がって付いている。指でなぞった白い部分と比較すると良くわかる。洗浄液を使用するセミドライ清掃前に埃を取ることによりきれいに仕上がる。

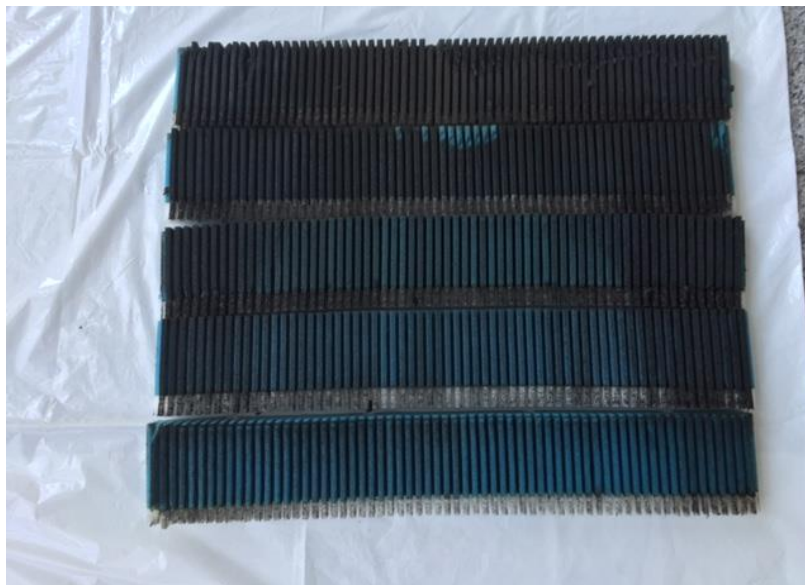
設備名	エスカレーター
設置場所	1F~2F
エスカレーターの幅	
600タイプ	
クリーニングパッド5本使用	
かなり汚れている状態での初回清掃だったのでパッド5本を使用する。上から1,2本目は埃取りのドライ清掃→3本目は通常のセミドライ清掃→4~5本目は仕上げのドライ清掃で施工する。パッドは水洗いで約10回再利用が可能。

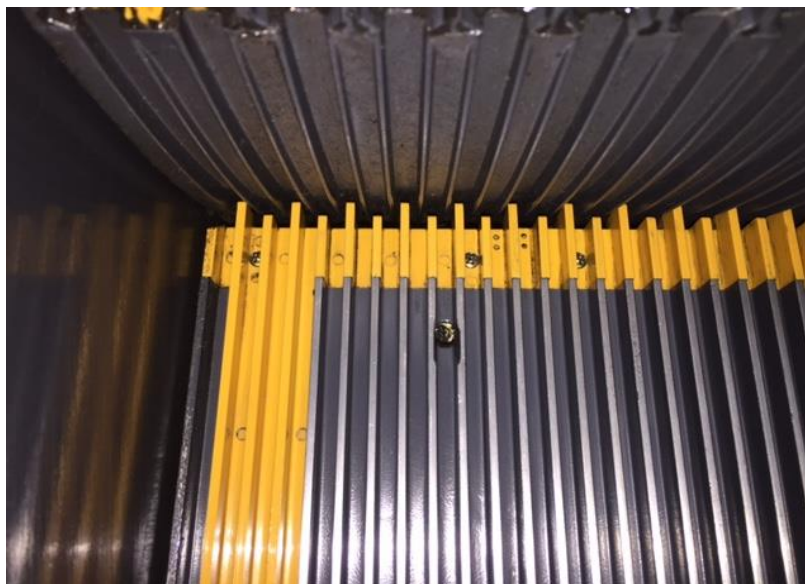
設備名	エスカレーター
設置場所	1F~2F
エスカレーターの幅	
600タイプ	
清掃後	
溝の底に溜まっていた長年の埃がきれいに取り除かれ、地金も綺麗に見えている。デマケーションラインも歴然ときれいになり、本来の巻き込み防止の役目をしっかりと果たしている。新設時の美しさに90%以上近くなった。

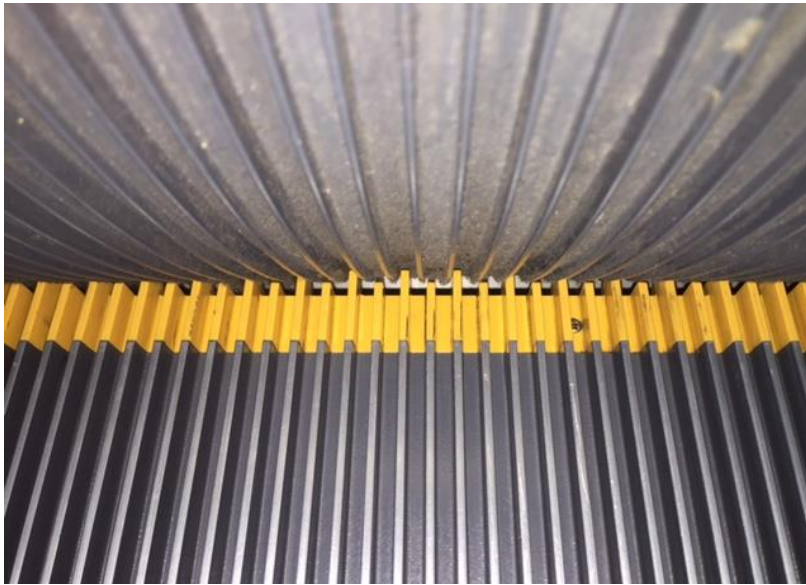
設備名	エスカレーター
設置場所	1F~2F
エスカレーターの幅	
600タイプ	
清掃後	
<p>ステップ面の油分が除去される ときわめて滑りにくい状態とな り、転倒事故などの安全性が 格段にアップする。美観のみで なく、エスカレーターの耐久性 と安全性が格段にアップする。</p>

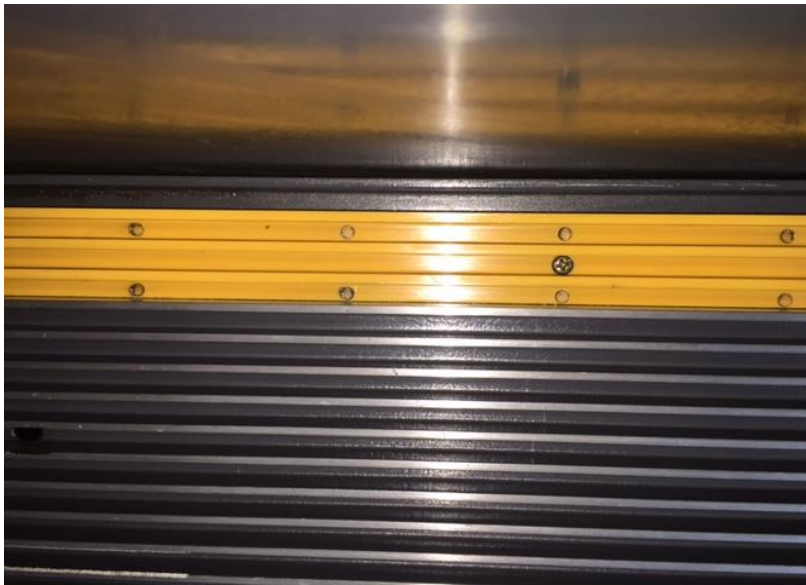
設備名	エスカレーター
設置場所	1F~2F
エスカレーターの幅	
600タイプ	
清掃後	
<p>清掃前とは歴然と違う美しさで ある。溝の底の地金がきれい に見えるようになった。 今後、パッド1本使用5分清掃 の定期清掃を行うことでよりき れいになり、そのきれいな状態 を継続して保つことができる。</p>

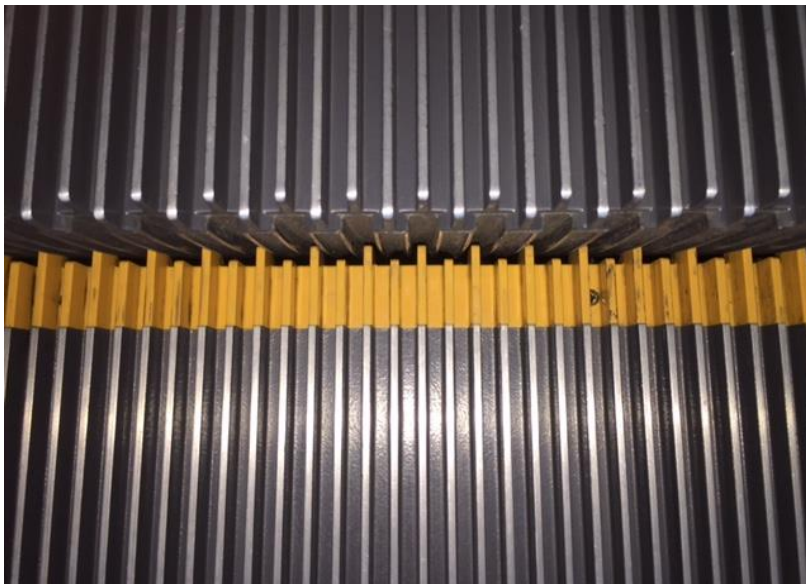
設備名	エスカレーター
設置場所	1F~2F
エスカレーターの幅	
600タイプ	
清掃後	
<p>エスカレーターが美しいと施設 がリニューアルされた印象とな る。汚れたエスカが多い中、美 しいエスカは施設のブランドカ のアップに大きく貢献する。溝 の奥の汚れはほぼ完璧に取 れている。わずかな汚れは次 回定期清掃で取れていく。</p>

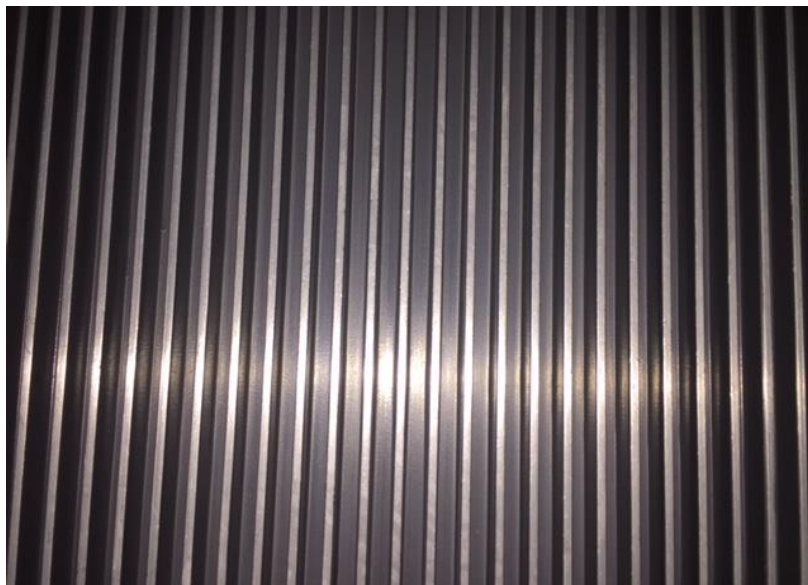
設備名	エスカレーター
設置場所	1F~2F
エスカレーターの幅	
600タイプ	
清掃後	
<p>ステップがきれいになると縦のライザー部分の汚れが目立つ。しかし、ステップが綺麗な状態であると縦のライザー部分も汚れにくくなる。ライザー部分の清掃キットは年内の発売予定で開発中です。</p>
