東京 商業施設 KM

No.1

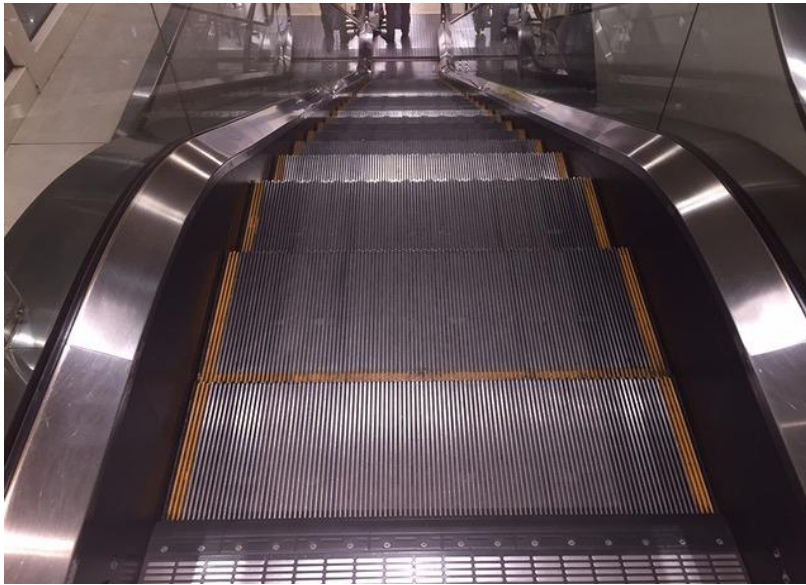
設備名	エスカレーター
設置場所	5F~6F
エスカレーター幅	
1000タイプ	
清掃前	
<p>東京 大型商業施設。ステップには長年蓄積された埃と駆動部から吹き上がった油によって汚れていた。黄色いデマケーションラインには、真っ黒なスラッジが溜まっている状況である。</p>

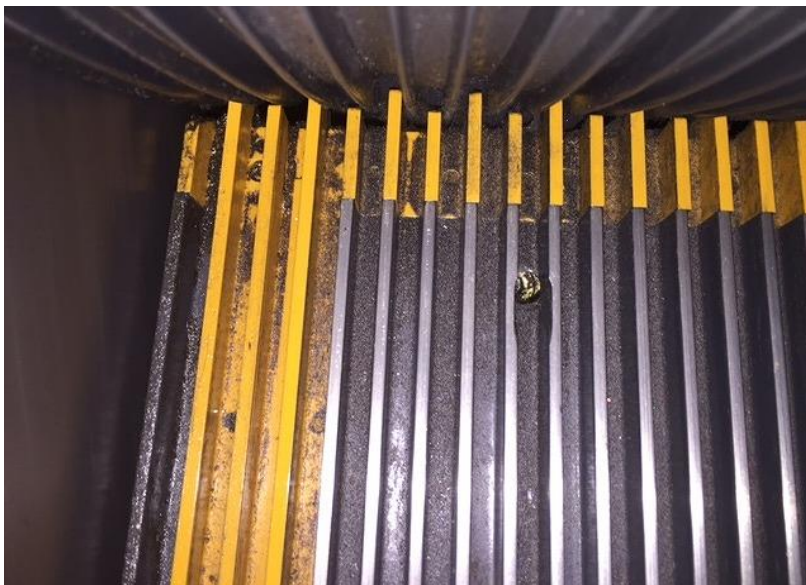
設備名	エスカレーター
設置場所	5F~6F
エスカレーター幅	
1000タイプ	
5段階評価 汚れランク D	
<p>黄色いデマケーションラインは、本来利用者の巻き込み防止の注意を促すのが目的だが、黄色の部分には黒いスラッジ汚れがいくつか見える。この汚れは簡単には取除けない。</p>

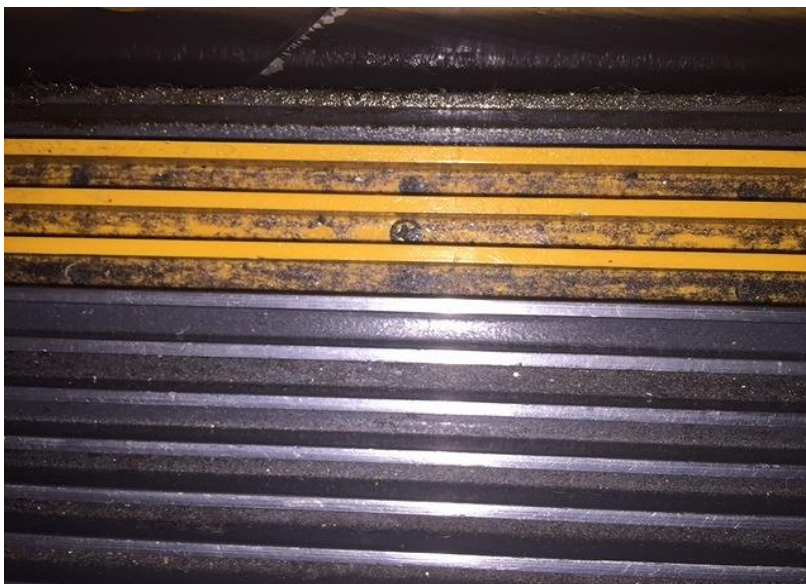
設備名	エスカレーター
設置場所	5F~6F
エスカレーター幅 1000タイプ	
清掃前	
<p>溝の底に駆動部の油と乾いた埃が混ざったスラッジがこびり付いている。駆動部の油分が浮き上がり、この乾いた埃と混ざるとスラッジとなり蓄積していく。放っておくと、どんどん溝の底部分にこびり付いて頑固な汚れとなっていく。</p>

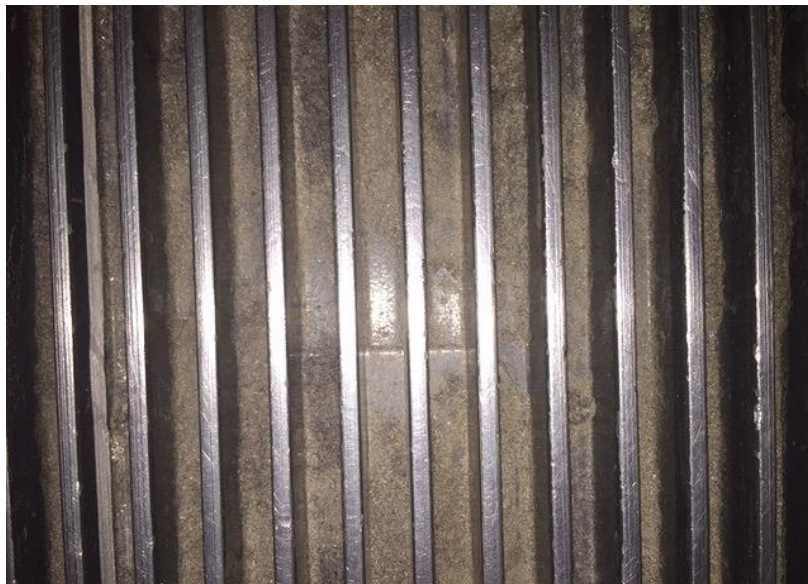
設備名	エスカレーター
設置場所	5F~6F
エスカレーター—の幅	
1000タイプ	
清掃前	
<p>ステップ中央部の溝。スラッジは酸化傾向にありエスカレーターを痛める原因となっている。放っておくと、こびりつきながらどんどん蓄積していく。</p>

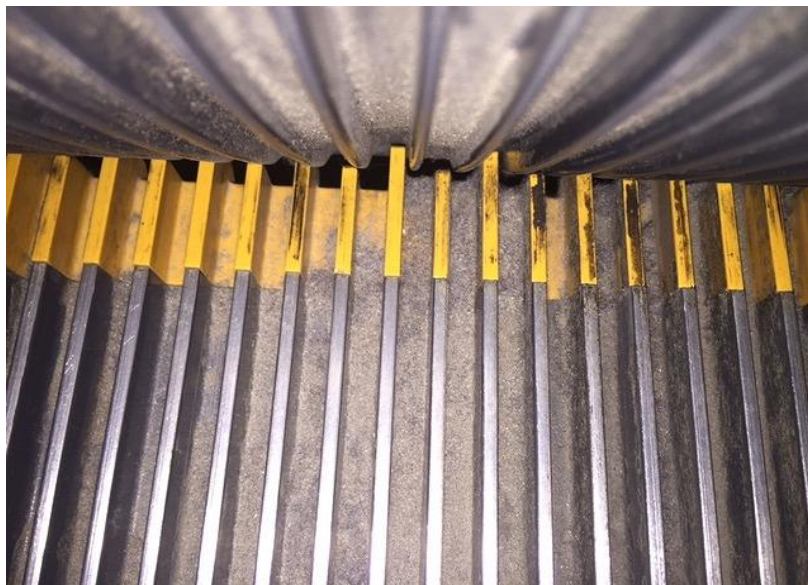
設備名	エスカレーター
設置場所	5F~6F
エスカレーター—の幅	
1000タイプ	
清掃前	
<p>比較的汚れの少ないステップ中央部。乾いた埃が、かなり蓄積されている。このまま清掃をしないで放っておくと、埃や汚れの層が厚く重なって、手作業で清掃をすると、とても大変である。</p>

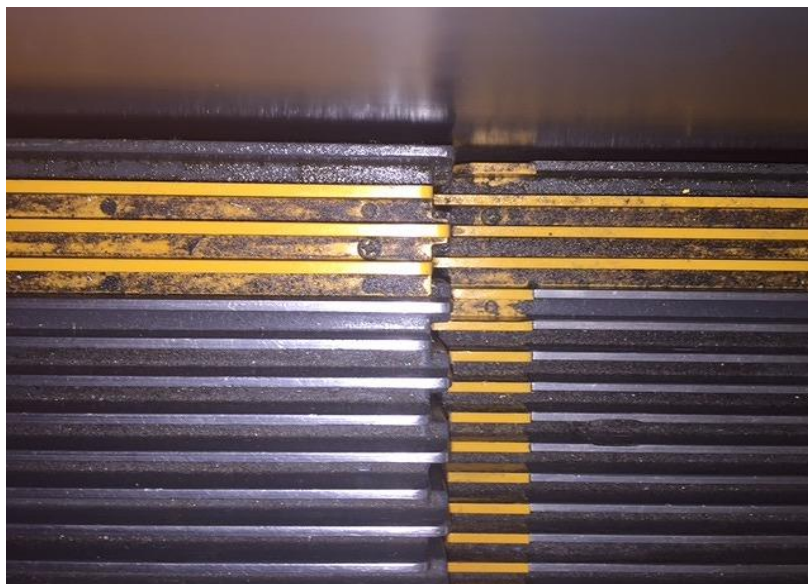
設備名	エスカレーター
設置場所	5F~6F
エスカレーター—の幅	
1000タイプ	
清掃前	
<p>デマケーションラインには、駆動部からの油が吹き上がり、埃と混ざって真っ黒なスラッジとなってびっしりとこびり付いている。雨天時などは滑りやすく転倒事故の危険性が高くなる。</p>

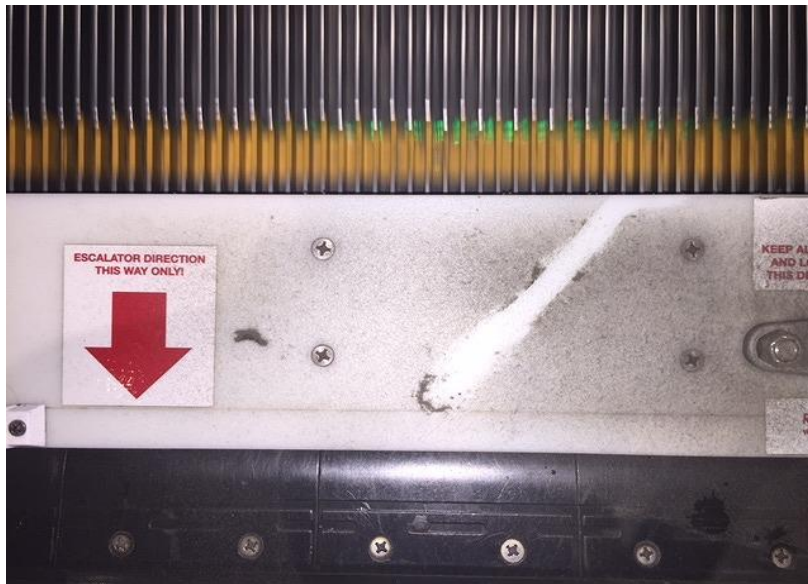
設備名	エスカレーター
設置場所	5F~6F
エスカレーター幅	
1000タイプ	
ドライ清掃中	
<p>埃取用のドライ清掃中。 真っ白なデバイスの上に、ステップから吹き上がった真っ黒な埃が蓄積されてきた。指でなぞると、その差は歴然である。</p>

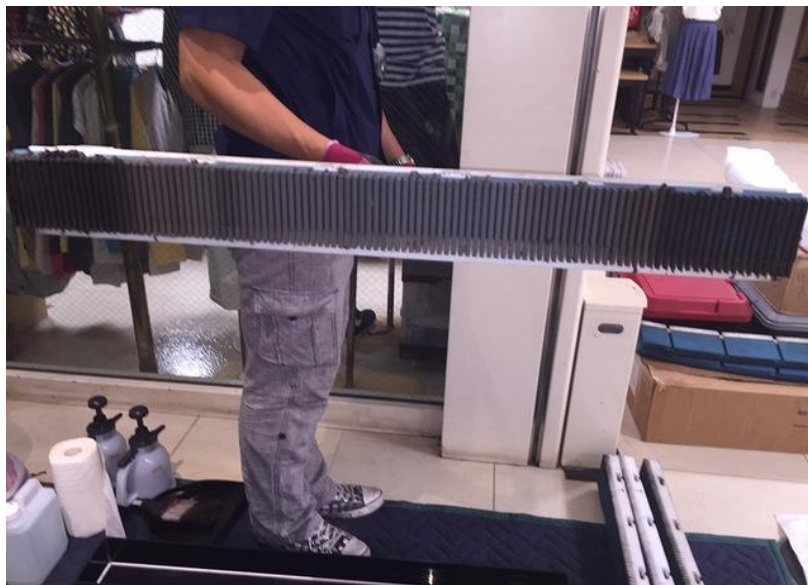
設備名	エスカレーター
設置場所	5F~6F
エスカレーター幅	
1000タイプ	
ドライ清掃後	
<p>1本目のドライ清掃(埃取作業)を終えたクリーニングパッド。両端は油汚れによって、黒くなっている。残りの部分は、灰色の汚れが目立つ。これは、乾いた埃汚れである。ステップは見た目以上に汚れが蓄積されている。</p>

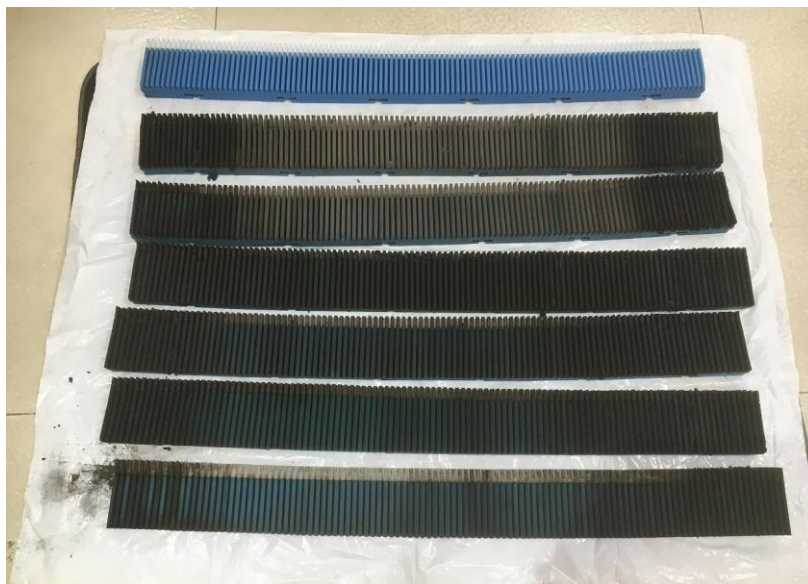
設備名	エスカレーター
設置場所	5F~6F
エスカレーター幅	
1000タイプ	
クリーニングパッド6本使用	
<p>かなり汚れが蓄積されたESCの初回清掃の為、パッドを6本使用。上から1.2本目は埃取のドライ清掃→3.4本目は通常のセミドライ清掃→5.6本目は仕上げのドライ清掃で施工をする。パッドは水洗で約10回の再利用が可能である。</p>

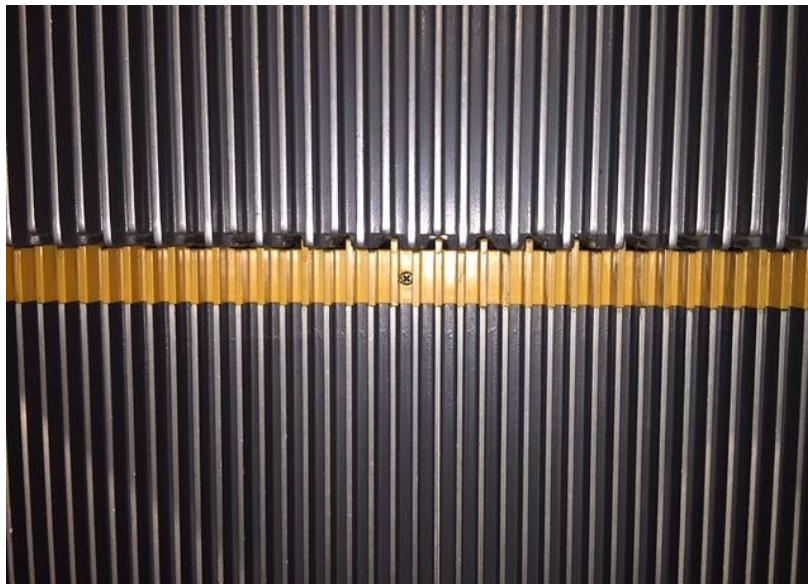
設備名	エスカレーター
設置場所	5F~6F
エスカレーター幅	
1000タイプ	
清掃後	
溝の底に蓄積されていた長年の汚れキレイに取り除かれ、ステップの地金が輝いている。黄色いデマケーションラインも鮮明になり、本来の巻き込み防止の役割をしっかりと果たしている。

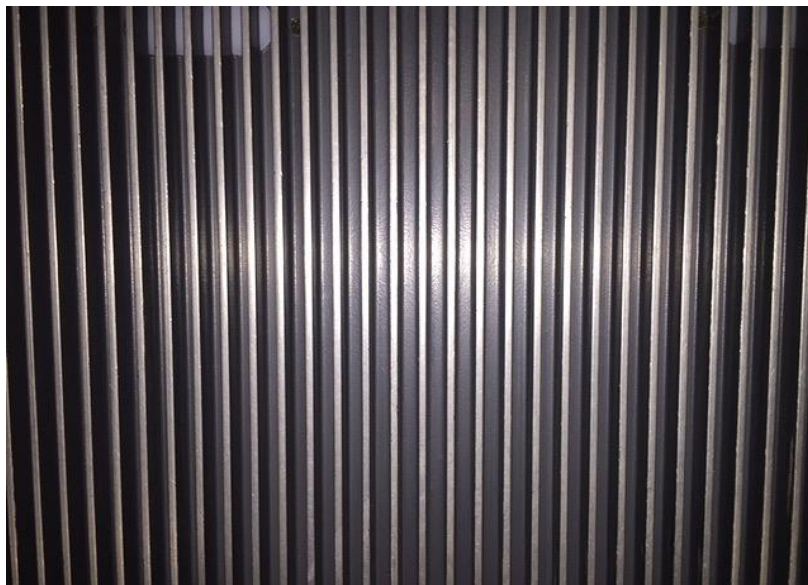
設備名	エスカレーター
設置場所	5F~6F
エスカレーター幅	
1000タイプ	
清掃後	
ステップ面の油分が除去される ときわめて滑りにくい状態となり、転倒事故などの安全性が格段に向上する。美観のみでなく、エスカレーターの耐久性と安全性が格段に向上する。

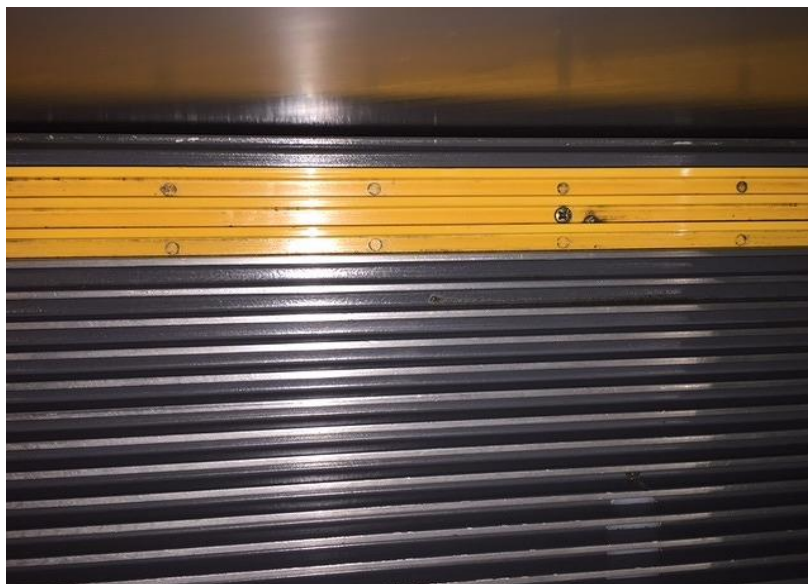
設備名	エスカレーター
設置場所	5F~6F
エスカレーター幅	
1000タイプ	
清掃後	
清掃前とは歴然と違う美しさである。地金の底がキレイに見えるようになった。わずかに取りきれない汚れは、これからの定期清掃で確実にキレイになり、そのキレイな状態を継続して維持する事ができる。

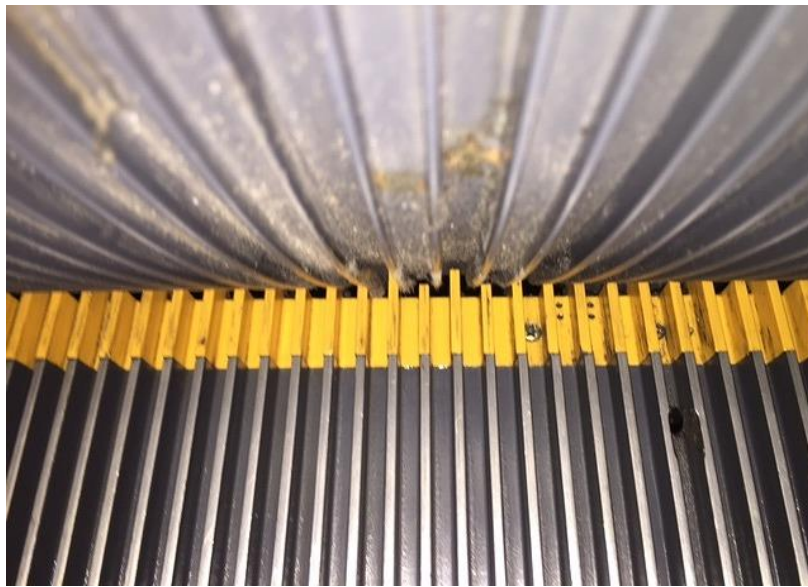
設備名	エスカレーター
設置場所	5F~6F
エスカレーター幅	
1000タイプ	
清掃後	
<p>清掃前には確認できなかった、デマケーションラインにあるネジ山がハッキリと見えるようになる。エスカレーターが美しいと施設が新しくなった印象を与えてくれる。美しいエスカレーターは施設のブランド力向上に大きく貢献する。</p>

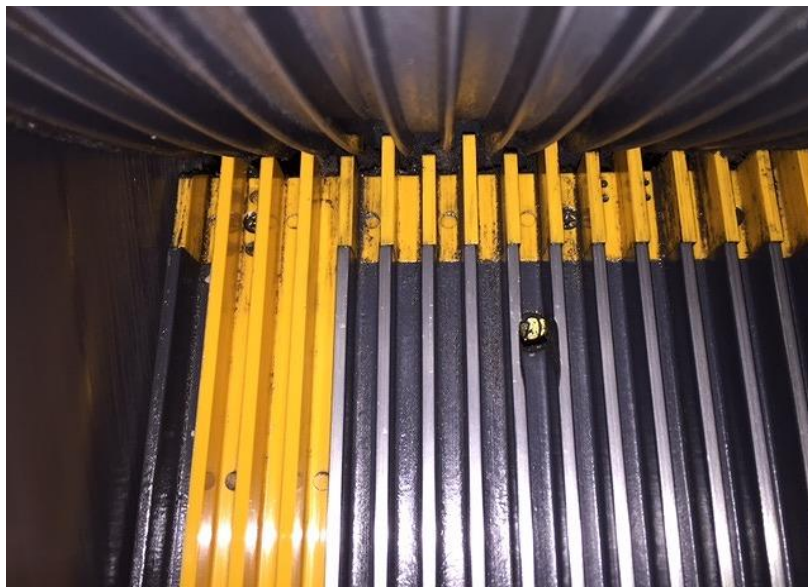
設備名	エスカレーター
設置場所	5F~6F
エスカレーター幅	
1000タイプ	
清掃後	
<p>安全性の確保の為、油分やスラッジ汚れを取ることが大きな目的であるが、エスカレーターが輝いて見えるのがREN清掃の大きな特徴でもある。パッド1本使用5分間の定期清掃を継続する事で、更に美しいエスカレーターが保たれる。</p>

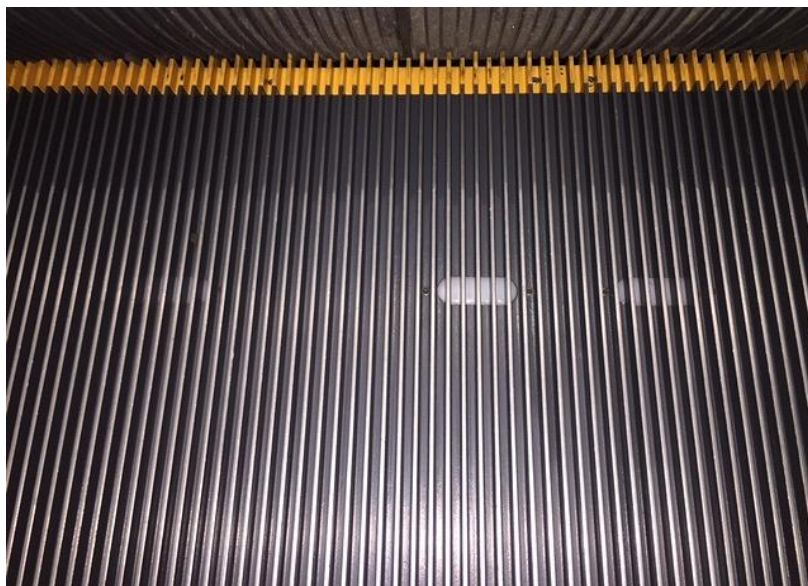
設備名	エスカレーター
設置場所	5F~6F
エスカレーター幅	
1000タイプ	
清掃後	
<p>ステップ中央部に蓄積された乾いた埃も、見事に取り除かれた。清掃後、本来の姿を取り戻したエスカレーターは、駆動部の油分が取り除かれ、きわめて滑りにくい状態となり、美観にあわせて安全性も向上する。</p>
