福岡 商業施設 HR

No.1

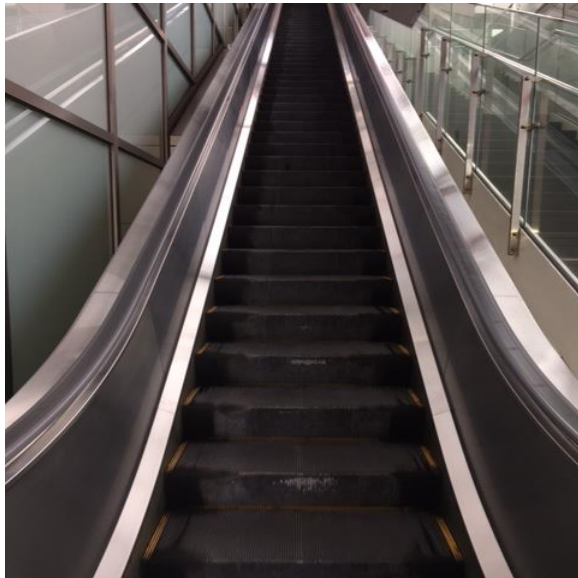
設備名	エスカレーター
設置場所	1階～3階
エスカレーターの幅	
1000タイプ	
清掃状況	
<p>ホテルオークラを管理施設内に含む博多の中心にある高級店モール施設。 那珂川沿いの遊歩道側の1Fから3Fに上る半屋外の長いエスカレーターでデモを実施する。</p>
